PPP de Iluminação Pública

Vitória de Santo Antão/PE

Situação Técnico-Operacional

Atividades: Relatório de Diagnóstico da Situação Técnico-Operacional

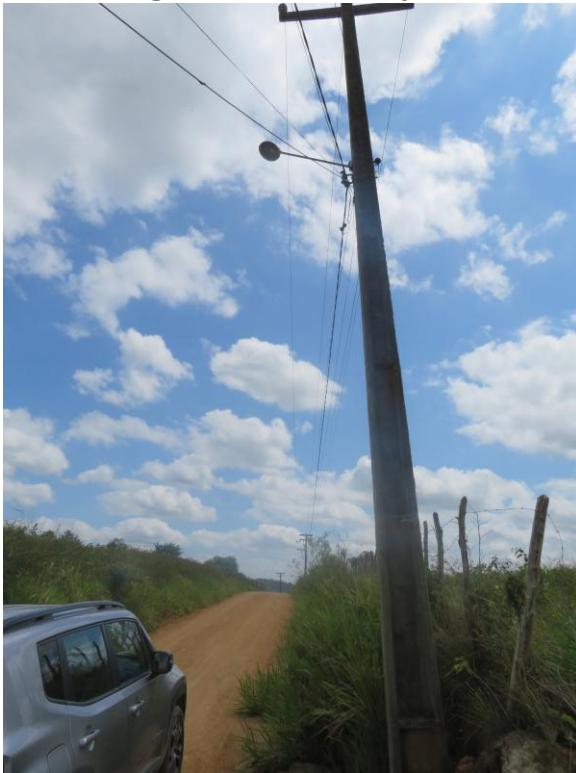
Figura 11 – Via sem calçada

Apesar de estarem contabilizadas muitas vias com calçadas, em campo foi possível notar que nos espaços reservados a essas, poucas condições estavam efetivamente oferecidas ao tráfego de pedestres, conforme figuras a seguir. Desta forma, é importante definir corretamente a que tipos de condições a futura concessionária será responsável pelo atendimento dos níveis de iluminância em passeios e calçadas.

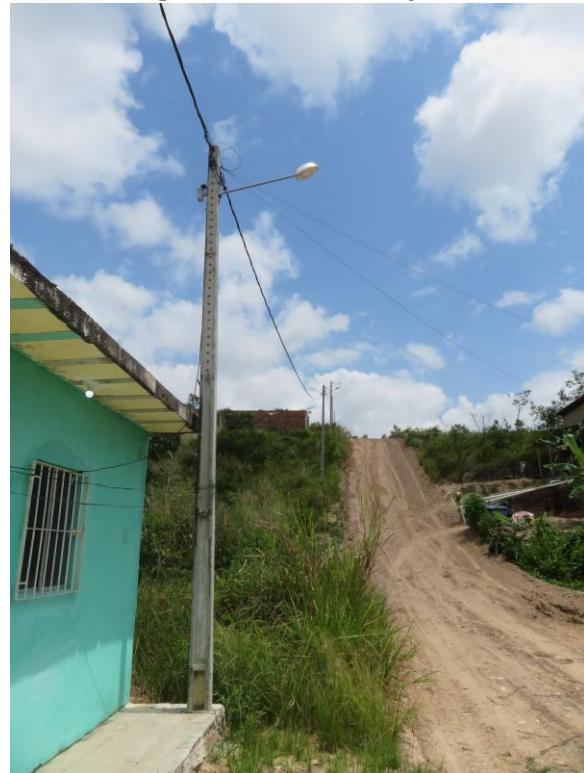
Figura 12 – Via sem calçada

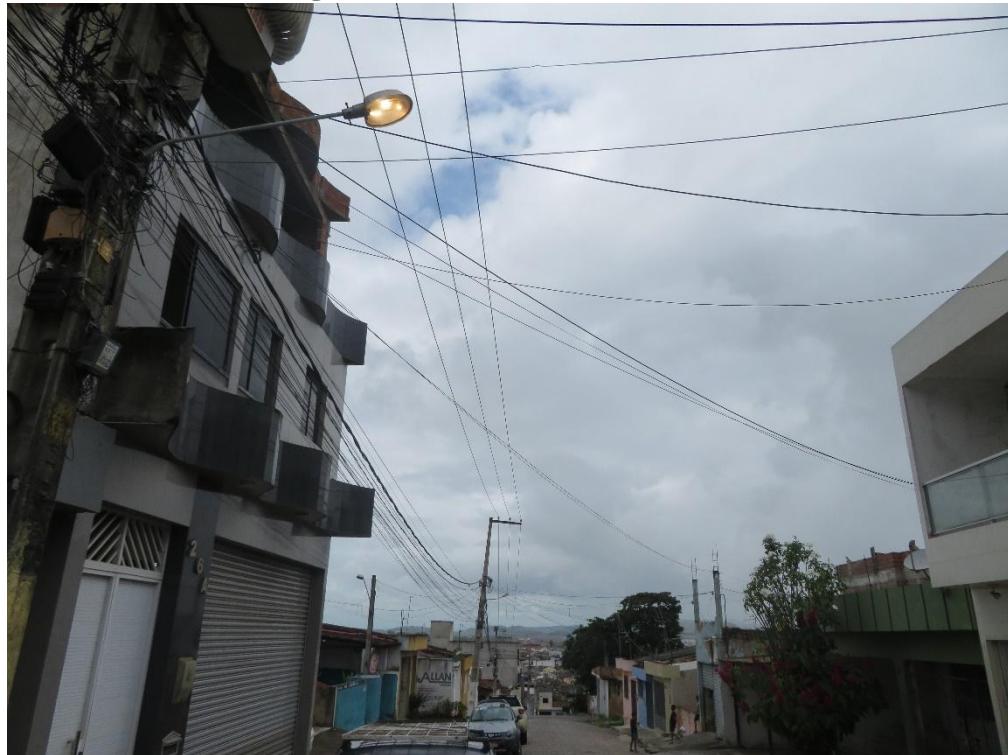
Figura 14 - Ponto aceso durante o dia

Durante a visita em campo, foi encontrada uma quantidade significativa de pontos, no período diurno, acesos. Pontos acesos representam consumo desnecessário de energia paga pelo município. A figura a seguir representa um exemplo de ponto aceso encontrado em campo.

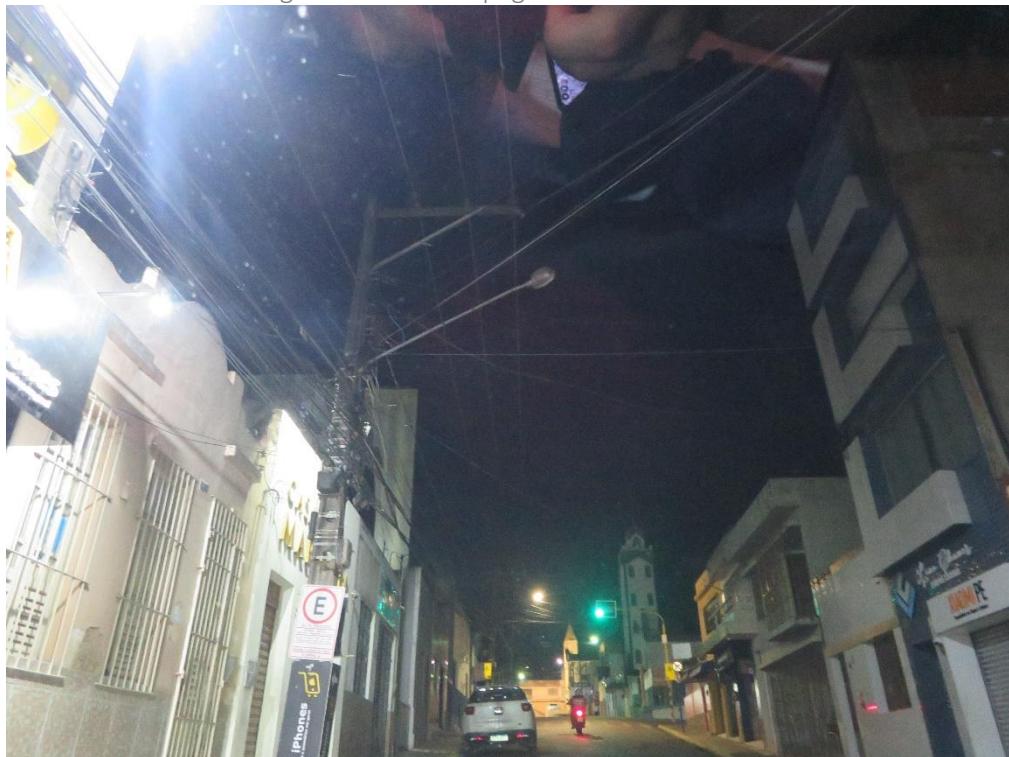
Figura 15 - Ponto apagado durante a noite

Em relação ao período noturno, foi encontrada uma quantidade significativa de pontos apagados ou com luminárias queimadas. Pontos sem iluminação automaticamente se enquadram na quantidade de pontos que não atendem a norma. A Figura 15 exemplifica um ponto apagado no período noturno.

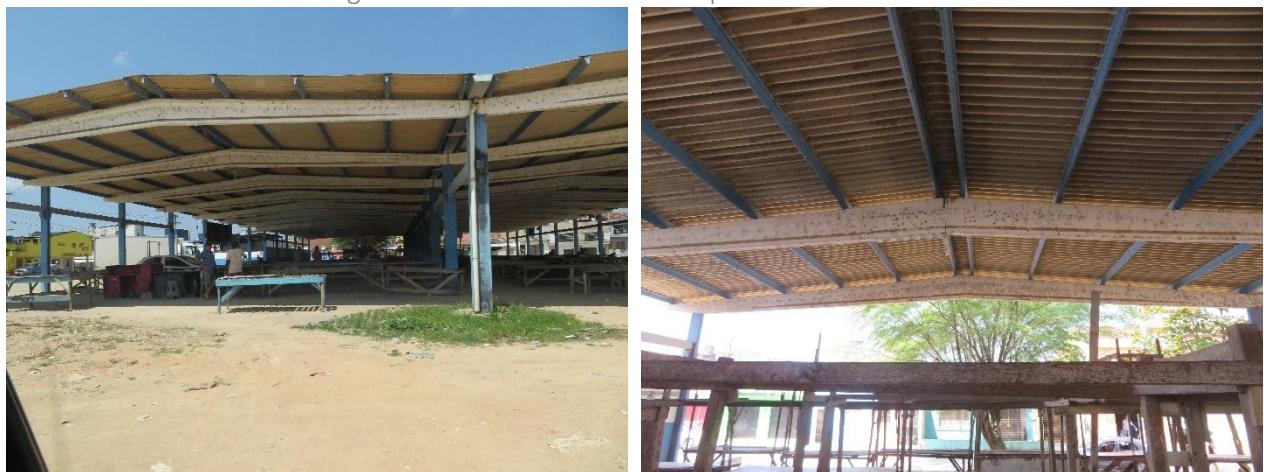
Outro ponto a ressaltar é a presença de pontos cadastrados como iluminação pública no Galpão da Feira do Povo, localizado na Rua Me. Luciola Magalhães, conforme as figuras a seguir, uma vez que o ambiente possui iluminação interna própria para seu ambiente e não para iluminar as vias de trânsito.

Figura 16 - Pontos dentro do Galpão da Feira do Povo

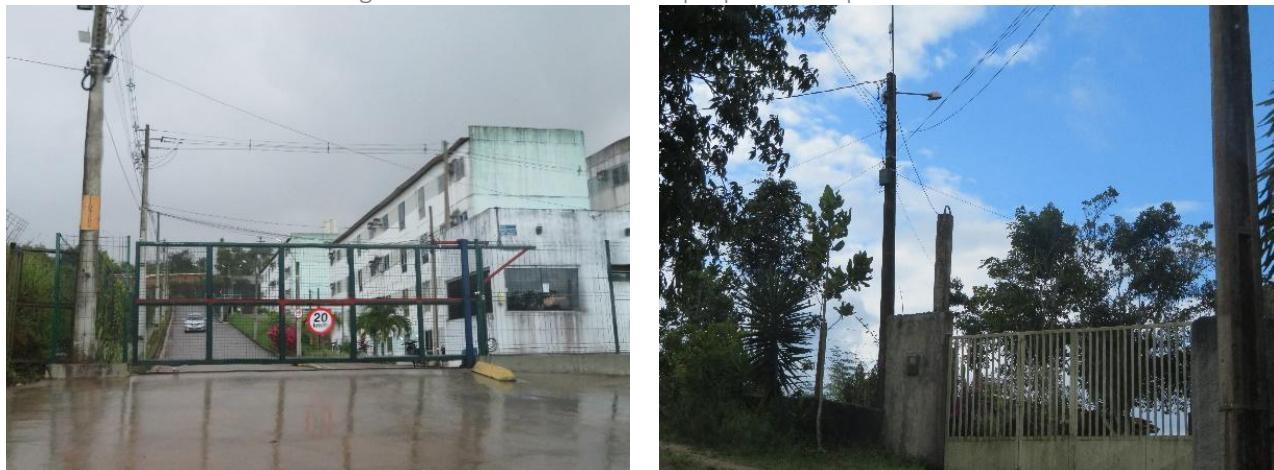
Durante a visita em campo no período diurno, foi encontrada uma quantidade significativa de pontos em áreas privadas (como chácaras, sítios, casas e condomínios). Os pontos encontrados em áreas privadas dificultam o trabalho em campo considerando a coleta de dados do ponto e/ou realizações das medições luminotécnicas já que o acesso aos pontos é restrito. As figuras a seguir são exemplos de pontos em áreas privadas.

Figura 18 - Pontos dentro de propriedades privadas

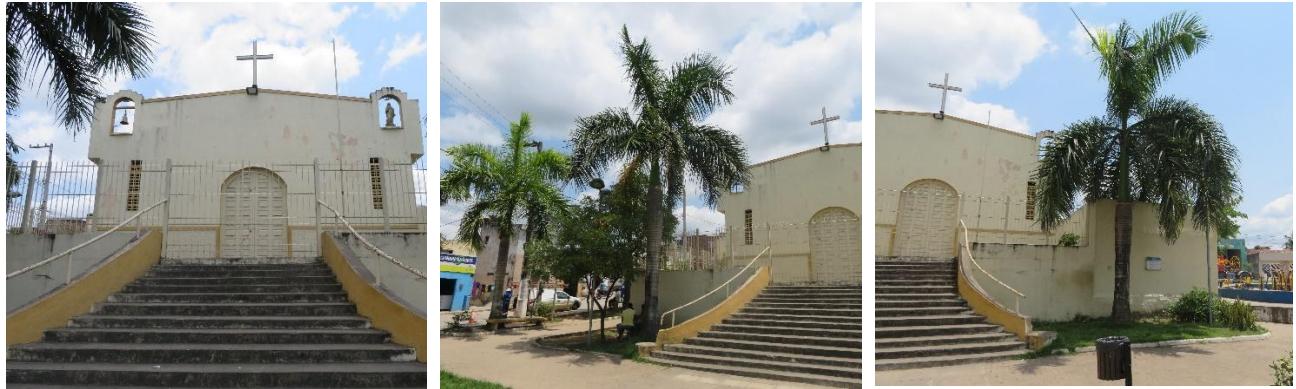
Localizada na Rua Marciolino Inácio dos Santos, a igreja possui fachadas com grande visibilidade pelo público. A fachada posterior da edificação não apresenta ornamentos e possui boa visibilidade. A edificação não possui equipamentos dedicados à iluminação de destaque instalados.

Figura 21 - Fotos visuais da Igreja Nossa Senhora da Conceição

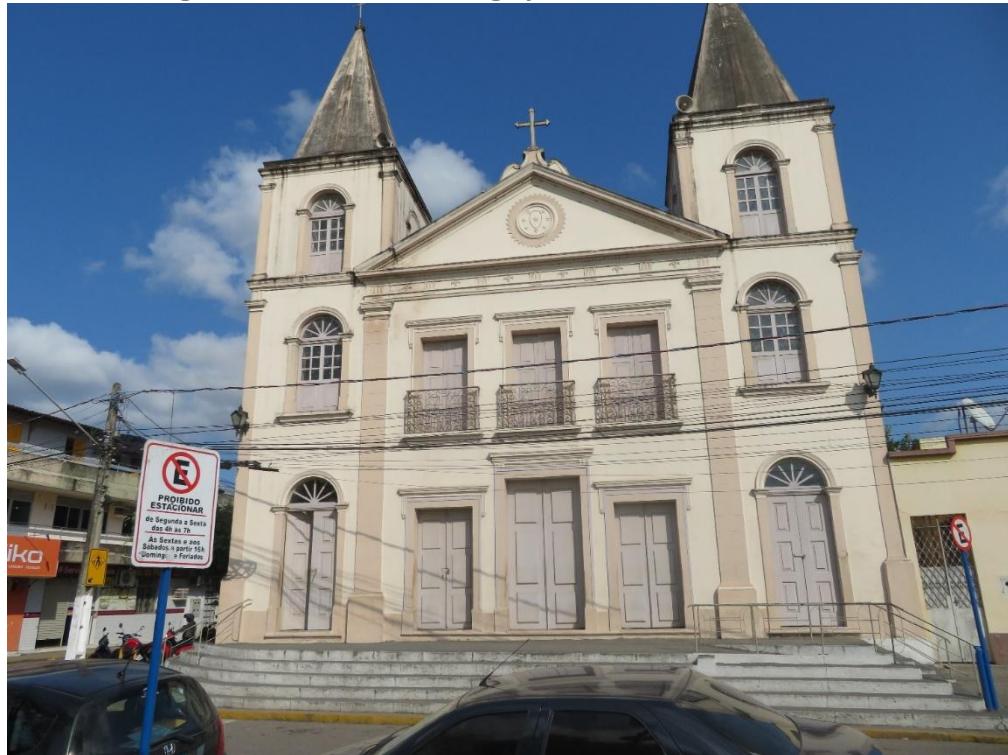
Localizada na Rua Imperial, a igreja possui duas de suas fachadas com grande visibilidade pelo público. A fachada posterior da edificação não apresenta ornamentos e tem sua visualização obstruída por residências. A edificação não possui equipamentos dedicados à iluminação de destaque instalados.

Figura 23 - Fotos visuais da Igreja Nossa Senhora do Rosário

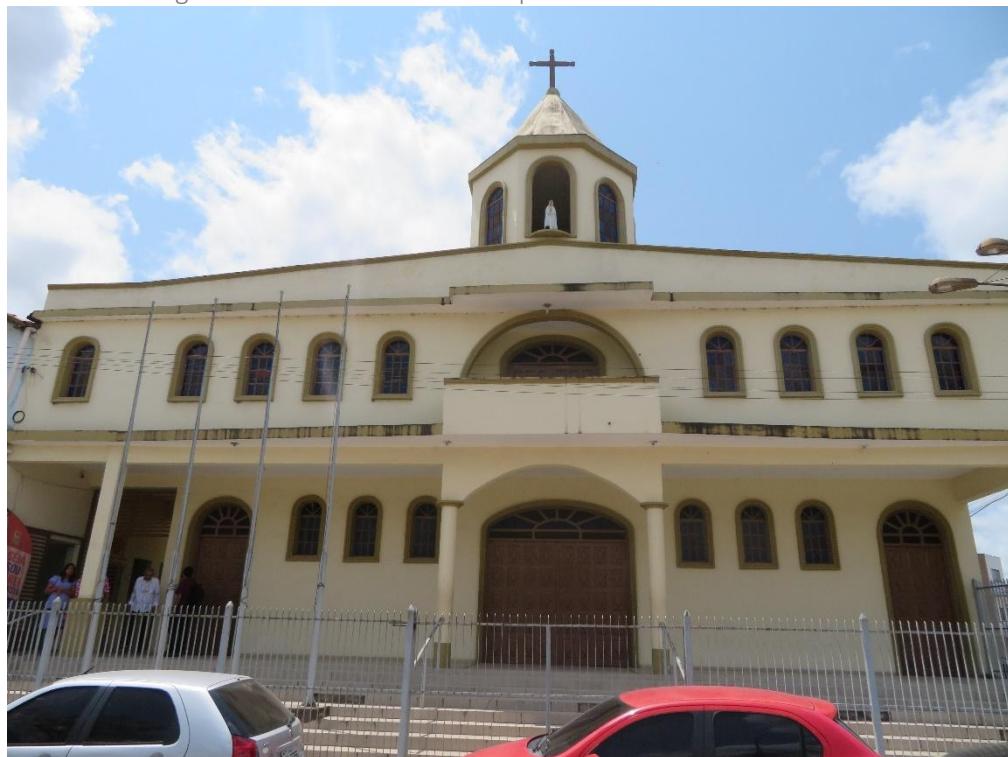
Localizada na Rua Dr. José Rufino Bezerra, a igreja possui duas de suas fachadas com grande visibilidade pelo público. A fachada posterior da edificação não apresenta ornamentos e tem sua visualização obstruída por residências. A edificação não possui equipamentos dedicados à iluminação de destaque instalados.

Figura 25 - Foto visual da Paróquia Nossa Senhora de Fátima

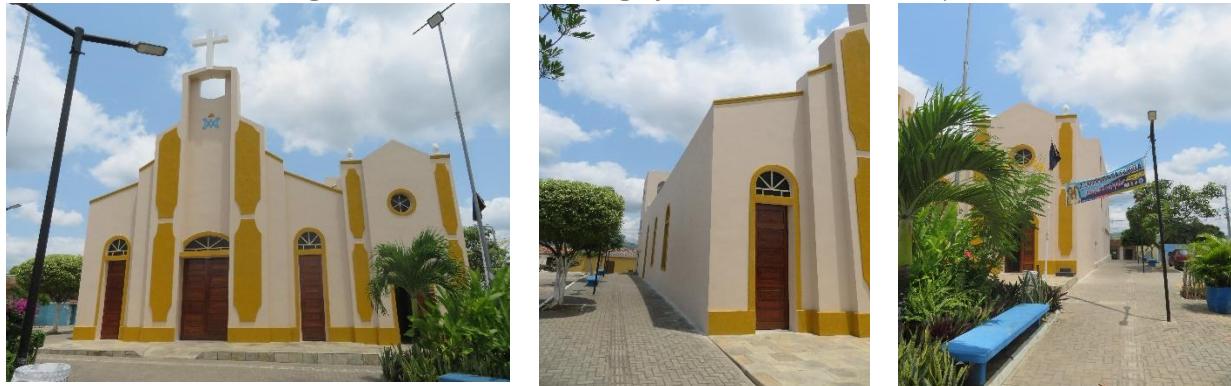
Localizada na Rua Nossa Sra. do Amparo, a igreja possui fachadas com grande visibilidade pelo público. A fachada posterior da edificação não apresenta ornamentos e tem boa visibilidade. A edificação possui equipamentos dedicados à iluminação de destaque instalados.

Figura 27 - Fotos visuais da Igreja Nossa Senhora do Amparo

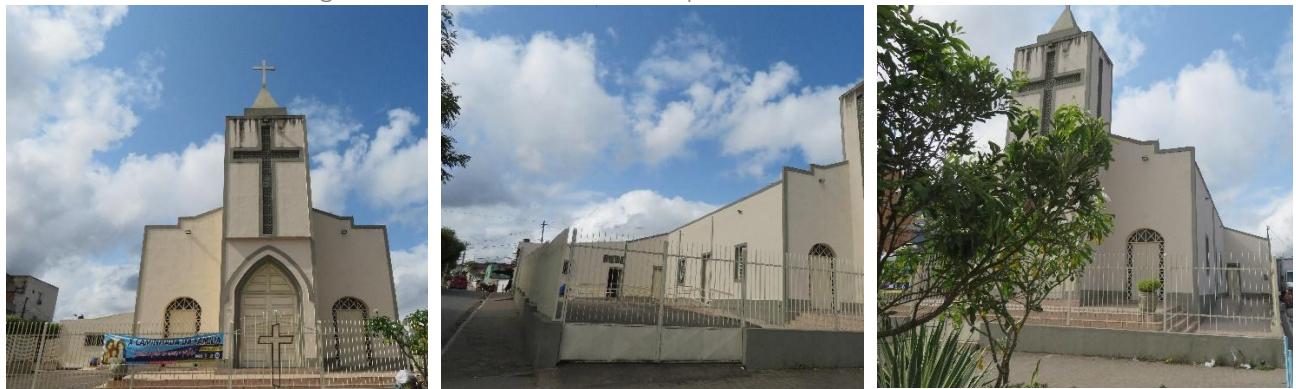
Localizada na Rua Me. Luciola Magalhães, a igreja possui três de suas fachadas com grande visibilidade pelo público. A fachada posterior da edificação não apresenta ornamentos e tem sua visualização obstruída por estabelecimentos comerciais. A edificação possui equipamentos dedicados à iluminação de destaque instalados.

Figura 29 - Fotos visuais da Paróquia São Vicente De Paulo

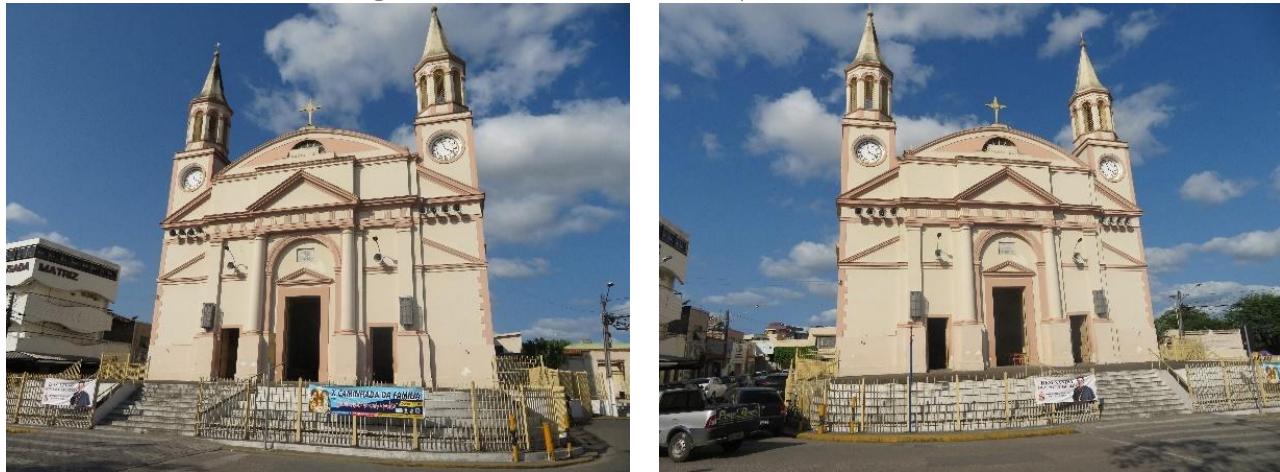
A igreja matriz do Município, localizada na Praça Dom Luiz de Brito, possui três de suas fachadas com grande visibilidade pelo público. A fachada posterior da edificação não apresenta ornamentos e tem sua visualização obstruída por residências. A edificação não possui equipamentos dedicados à iluminação de destaque instalados.

Figura 31 - Fotos visuais da Paróquia Santo Antão

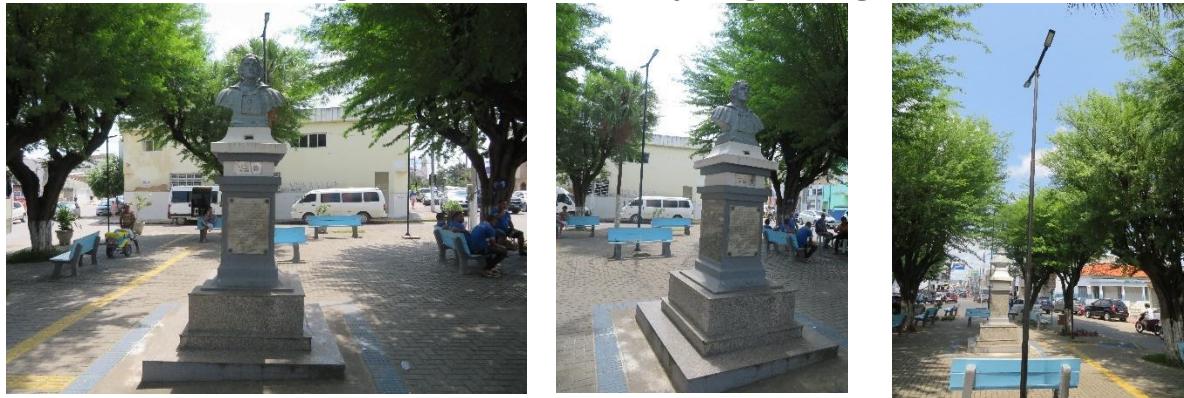
Localizada na Rua Dr. Valois Correia, a praça possui grande visibilidade pelo público. A praça conta com o monumento histórico Busto Diogo de Braga, em homenagem ao fundador da cidade Antônio Diogo de Braga. O monumento não possui equipamentos dedicados à iluminação de destaque instalados.

Figura 35- Fotos visuais da Praça Diogo de Braga

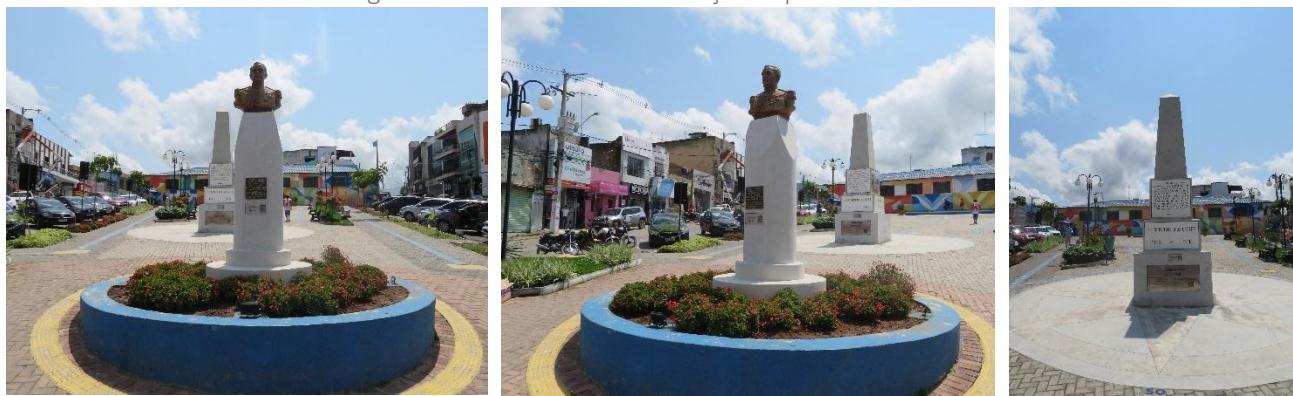
Localizada na Rua Imperial, a praça possui grande visibilidade pelo público. A praça conta com o monumento histórico Busto Duque de Caxias, em homenagem ao Duque de Caxias e a vitória do povo vitoriense ao Patrono do Exército Brasileiro. O monumento possui equipamentos dedicados à iluminação de destaque instalados.

Figura 37 - Fotos visuais da Praça Duque de Caxias

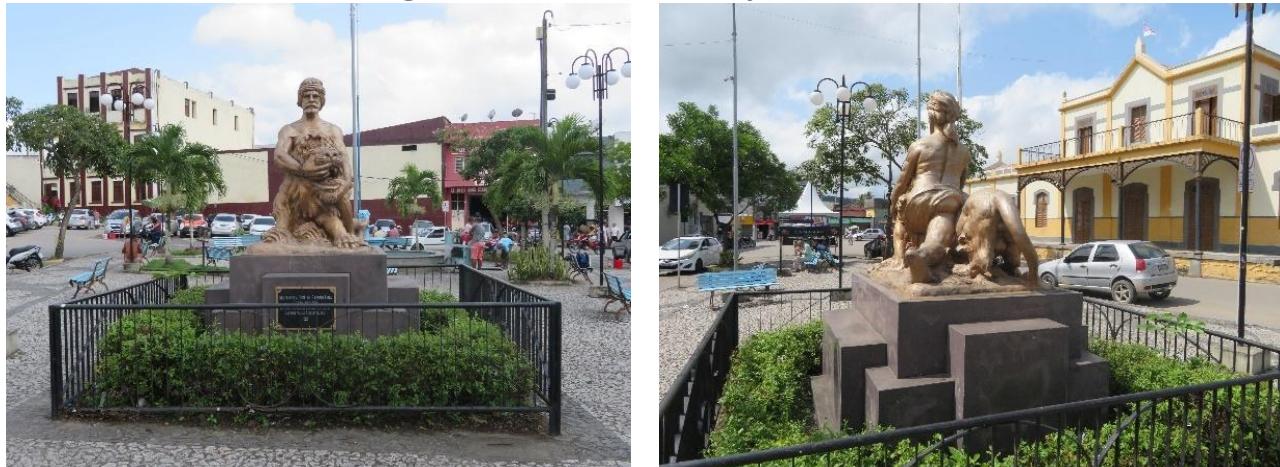
Localizada na Rua Ambrósio Machado, a praça possui grande visibilidade pelo público. A praça conta com o monumento histórico Leão Coroado, em homenagem ao centenário do levante republicano, que tinha como ideais Liberdade e Fraternidade. O monumento não possui equipamentos dedicados à iluminação de destaque instalados.

Figura 39 - Fotos visuais da Praça Leão Coroado

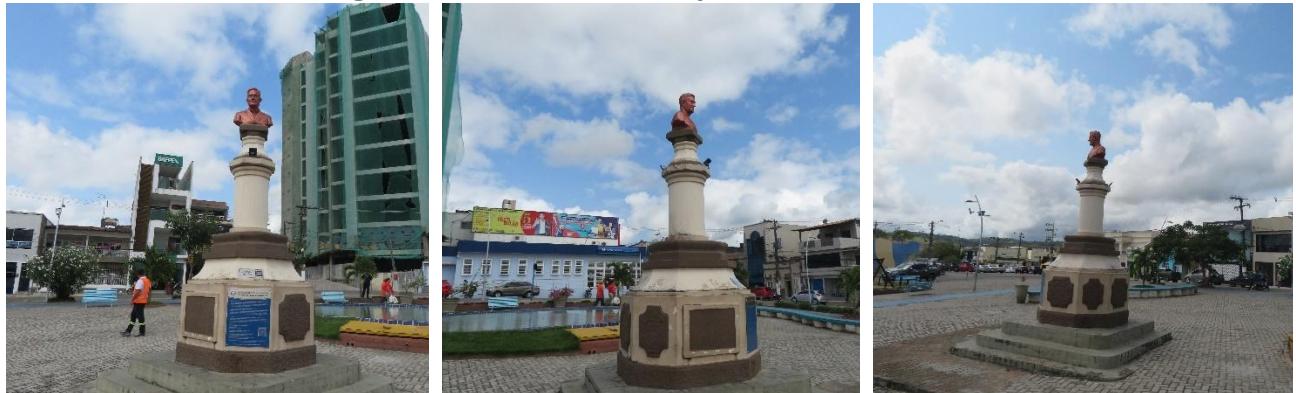
Localizada na Rua Primitivo de Miranda, a praça possui grande visibilidade pelo público. A praça conta com o monumento histórico Busto Padre Felix, em homenagem ao fundador do Ginásio da Vitória. O monumento possui equipamentos dedicados à iluminação de destaque instalados.

Figura 41 - Fotos visuais da Praça Padre Félix Barreto

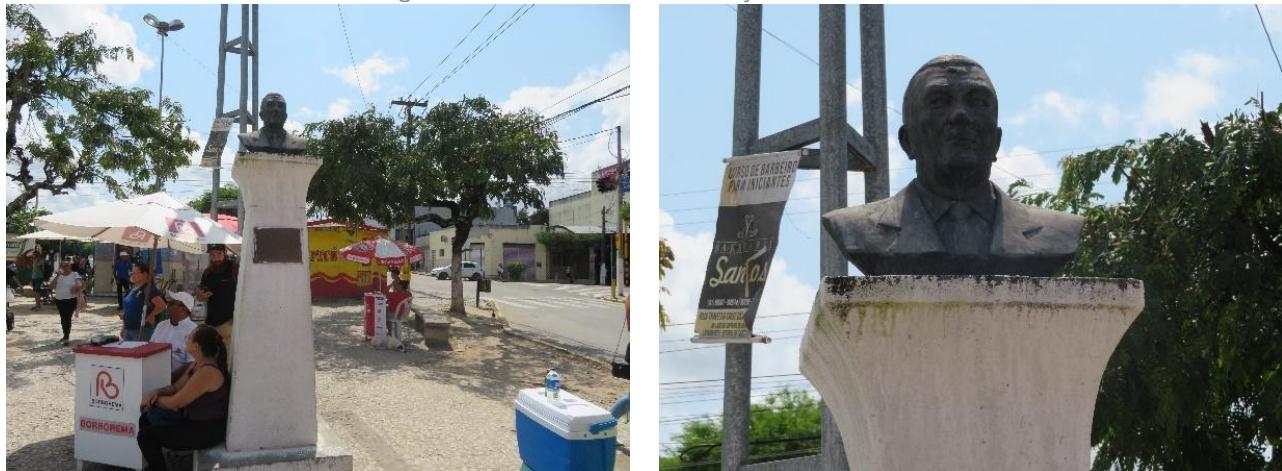
Localizada na Rua Dr. Valois Correia, a praça possui grande visibilidade pelo público. A praça conta com o monumento histórico Busto Antão Borges Alves, em homenagem ao fundador do primeiro jornal da cidade, O Vitoriense. O monumento não possui equipamentos dedicados à iluminação de destaque instalados.

Figura 43 - Fotos visuais da Praça Professor Juca

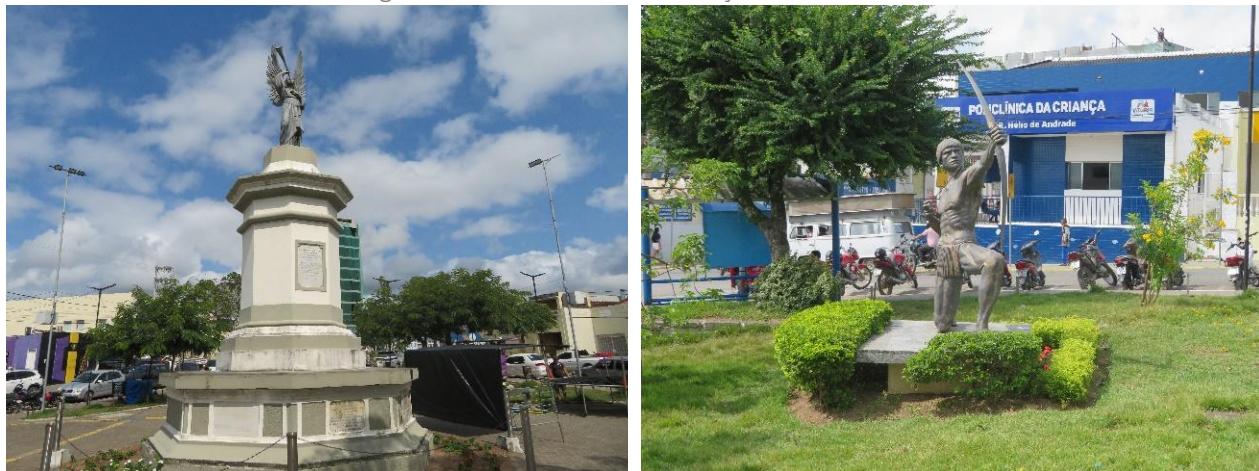
Localizada na Rua Primitivo de Miranda, a praça possui grande visibilidade pelo público. A praça conta com dois monumentos históricos, Anjo da Vitória e Monumento do Índio. O monumento Anjo da Vitória é em homenagem a vitória na Batalha das Tabocas, enquanto o monumento do Índio é em homenagem aos índios. Os monumentos possuem equipamentos dedicados à iluminação de destaque instalados.

Figura 45 - Fotos visuais da Praça do Livramento

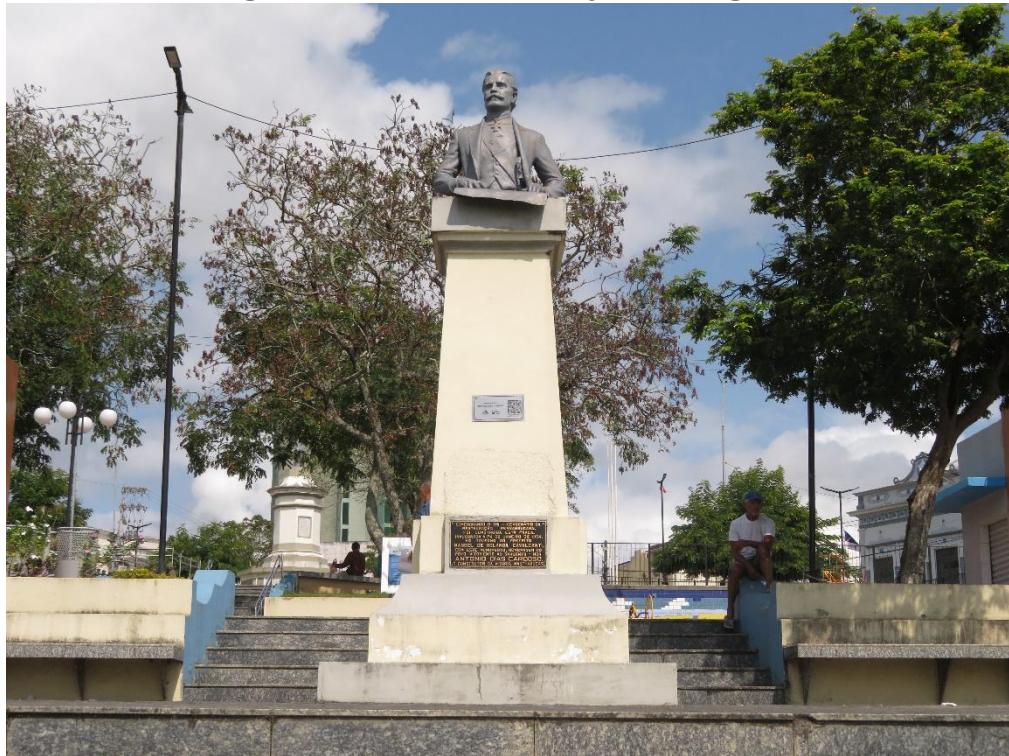
Localizada na Rua Primitivo de Miranda, a praça possui grande visibilidade pelo público. A praça conta com o monumento histórico Busto Antônio Dias Cardoso, em homenagem ao Sargento-Mor Antônio Dias Cardoso, o construtor da vitória nas Tabocas, em comemoração ao tricentenário da Restauração Pernambucana. O monumento não possui equipamentos dedicados à iluminação de destaque instalados.

Figura 47 - Fotos visuais da Praça Três de Agosto

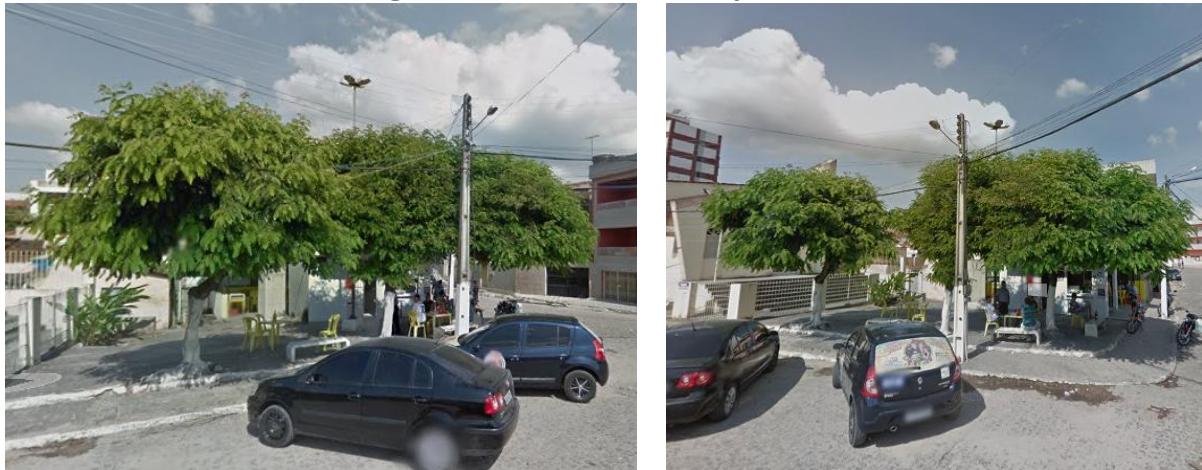
Figura 49 - Fotos visuais da Praça Santo Ivo

Localizada na Avenida Dr. Ivo Queiroz, a praça possui grande visibilidade pelo público. A praça não possui monumentos históricos para instalação de iluminação de destaque.

Característica	Detalhamento		
Classificação do bem	Praça		
Tombamento	Não possui tombamento		
Principais usos identificados para a praça	Contemplação Permanência Lazer		
Elementos de interesse da Iluminação Especial de Destaque	Não possui elementos para iluminação especial de destaque		
Classificação da(s) via(s) do entorno imediato	Via Local	V5	P4
Grau de influência da IP instalada no entorno imediato	Média influência		
Iluminação Pública instalada na praça	1 poste com 4 lâmpadas		
Iluminação Especial de Destaque instalada	Não possui iluminação instalada

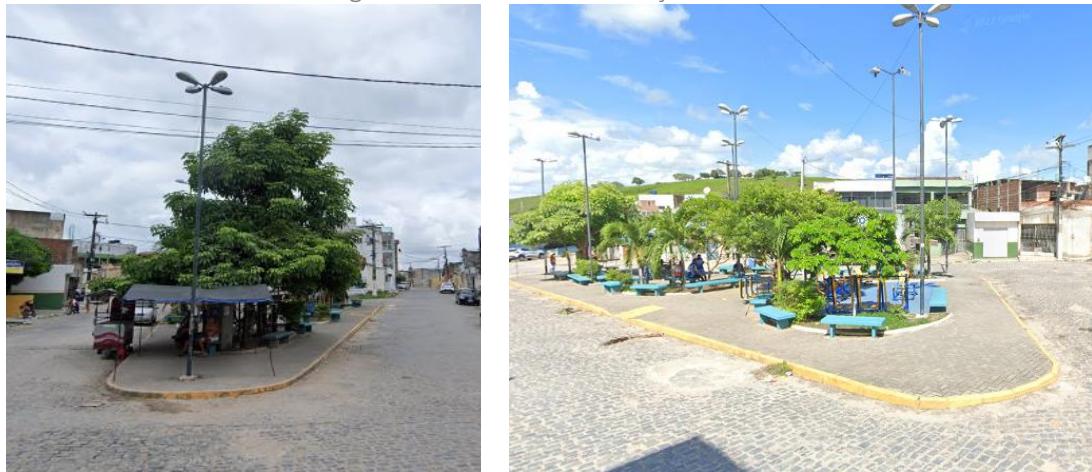
Figura 51 - Fotos visuais Praça do Matadouro

Localizada na Rua Dr. Manoel Borba, a praça possui grande visibilidade pelo público. A praça não possui monumentos históricos para instalação de iluminação de destaque.

Característica	Detalhamento		
Classificação do bem	Praça		
Tombamento	Não possui tombamento		
Principais usos identificados para a praça	Contemplação Permanência Lazer		
Elementos de interesse da Iluminação Especial de Destaque	Não possui elementos para iluminação especial de destaque		
Classificação da(s) via(s) do entorno imediato	Via Local	V5	P4

Característica	Detalhamento
Grau de influência da IP instalada no entorno imediato	Baixa influência
Iluminação Pública instalada na praça	6 postes com 4 lâmpadas cada
Iluminação Especial de Destaque instalada	Não possui iluminação instalada

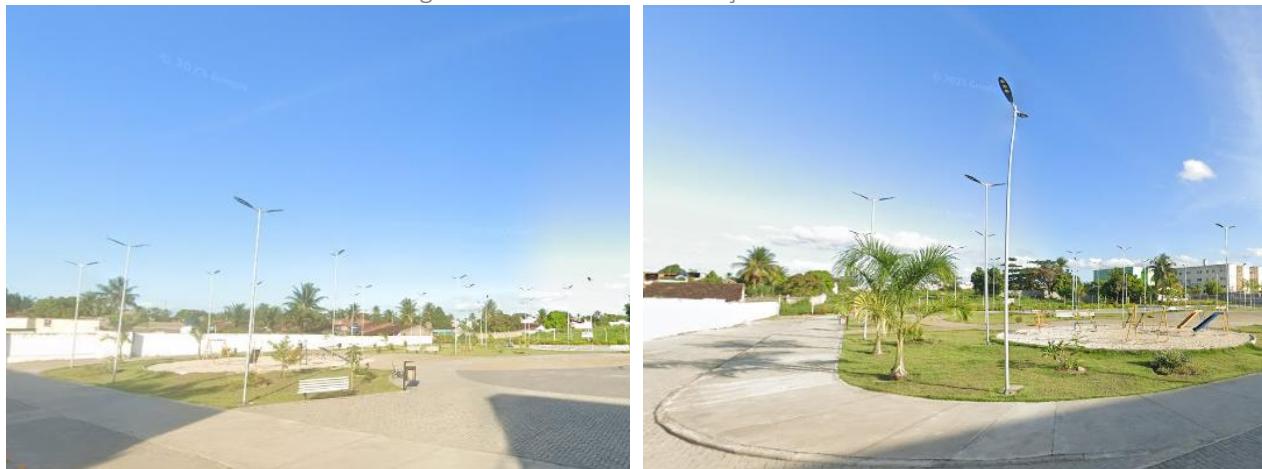
Figura 53 - Fotos visuais Praça de Militina

Localizada na Av. José Celestino da Silva, a praça possui grande visibilidade pelo público. A praça não possui monumentos históricos para instalação de iluminação de destaque.

Característica	Detalhamento		
Classificação do bem	Praça		
Tombamento	Não possui tombamento		
Principais usos identificados para a praça	Contemplação Permanência Lazer		
Elementos de interesse da Iluminação Especial de Destaque	Não possui elementos para iluminação especial de destaque		
Classificação da(s) via(s) do entorno imediato	Via Coletora	V2	P3
	Via Local	V5	P4
Grau de influência da IP instalada no entorno imediato	Baixa influência		
Iluminação Pública instalada na praça	39 postes com 2 lâmpadas cada		
Iluminação Especial de Destaque instalada	Não possui iluminação instalada

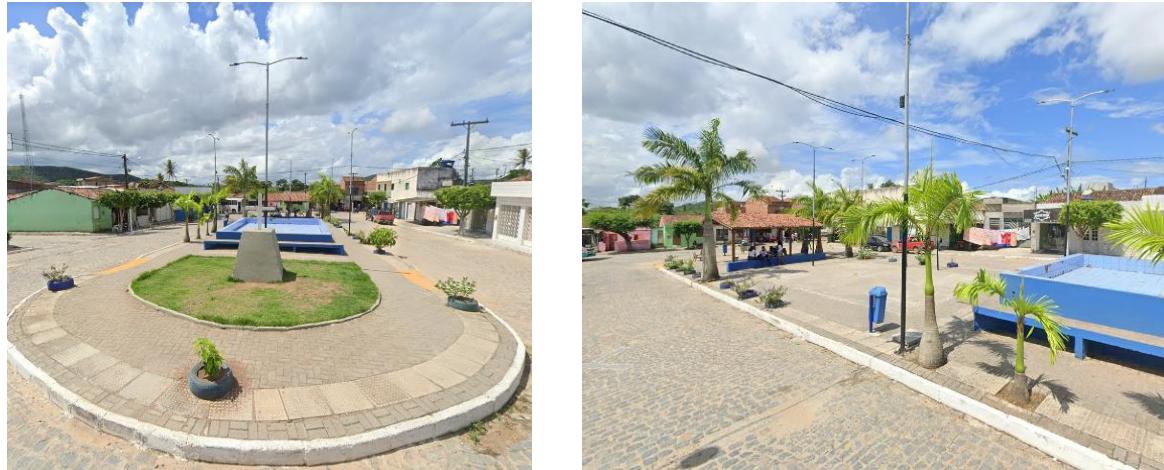
Figura 55 - Fotos visuais Praça de Pirituba

Localizada na Rua São João Batista do Distrito de Pirituba, a praça possui grande visibilidade pelo público. A praça não possui monumentos históricos para instalação de iluminação de destaque.

Característica	Detalhamento
Classificação do bem	Praça
Tombamento	Não possui tombamento
Principais usos identificados para a praça	Contemplação Permanência Lazer
Elementos de interesse da Iluminação Especial de Destaque	Não possui elementos para iluminação especial de destaque

Característica	Detalhamento		
Classificação da(s) via(s) do entorno imediato	Via Coletora	V3	P3
	Via Local	V4	P4
	Via Local	V5	P4
Grau de influência da IP instalada no entorno imediato	Baixa influência		
Iluminação Pública instalada na praça	17 postes com 2 lâmpadas cada		
Iluminação Especial de Destaque instalada	Não possui iluminação instalada

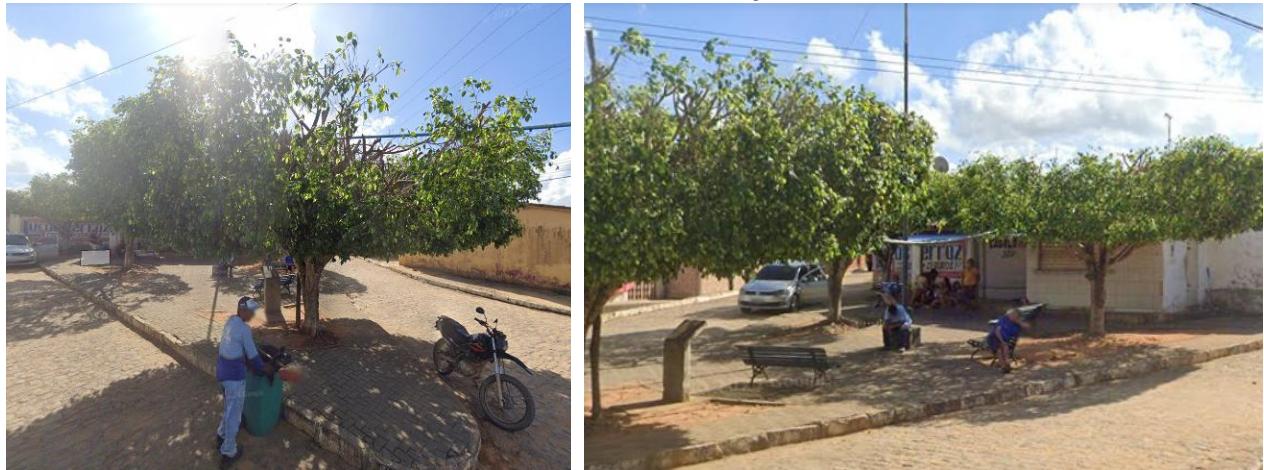
Tabela 54 - Fotos visuais da Praça do Oiteiro

Localizada na Rua Sítio Oiteiro, a praça possui grande visibilidade pelo público. A praça não possui monumentos históricos para instalação de iluminação de destaque.

Característica	Detalhamento		
Classificação do bem	Praça		
Tombamento	Não possui tombamento		
Principais usos identificados para a praça	Contemplação Permanência Lazer		
Elementos de interesse da Iluminação Especial de Destaque	Não possui elementos para iluminação especial de destaque		
Classificação da(s) via(s) do entorno imediato	Via Local	V5	P4
Grau de influência da IP instalada no entorno imediato	Baixa influência		
Iluminação Pública instalada na praça	1 poste com 4 lâmpadas		
Iluminação Especial de Destaque instalada	Não possui iluminação instalada

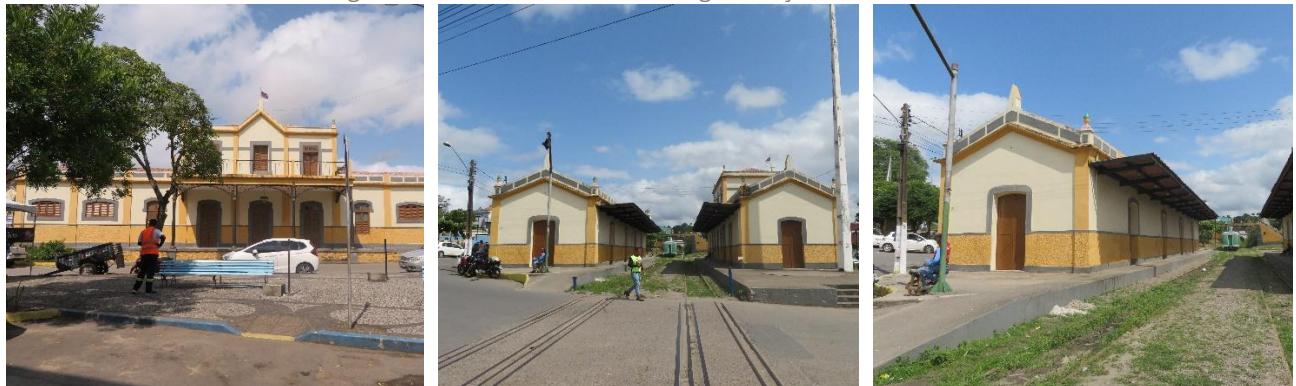
Figura 58 - Fotos visuais da Antiga Estação Ferroviária

Localizada na Rua Ambrósio Machado, a estação possui três fachadas com grande visibilidade pelo público. As fachadas da edificação não apresentam ornamentos e têm boa visibilidade. A edificação não possui equipamentos dedicados à iluminação de destaque instalados.

Característica	Detalhamento		
Classificação do bem	Edifício		
Tombamento	Tombado		
Elementos de interesse da Iluminação Especial de Destaque	Fachadas A, B, C e D		
Classificação da(s) via(s) do entorno imediato	Via Arterial	V2	P3
	Via Coletora	V3	P3
Grau de influência da IP instalada no entorno imediato	Média influência

Característica	Detalhamento
Iluminação Pública instalada	2 postes com 1 lâmpada cada
Iluminação Especial de Destaque instalada	Não possui iluminação instalada

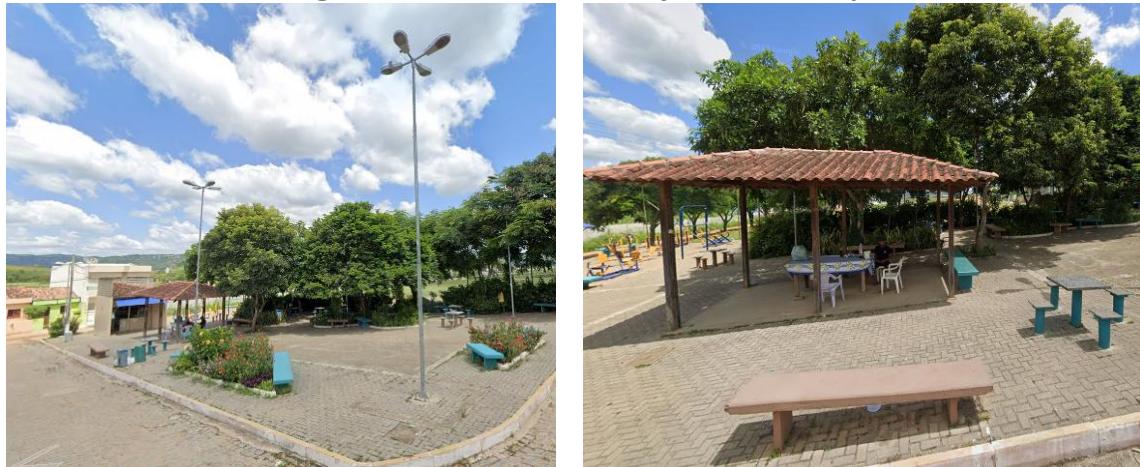
Figura 60 - Fotos visuais da Praça Estrada do Cajueiro.

Localizada na Estrada do Cajueiro, a praça possui grande visibilidade pelo público. A praça não possui monumentos históricos para instalação de iluminação de destaque.

Característica	Detalhamento		
Classificação do bem	Praça		
Tombamento	Não possui tombamento		
Principais usos identificados para a praça	Contemplação Permanência Lazer		
Elementos de interesse da Iluminação Especial de Destaque	Não possui elementos para iluminação especial de destaque		
Classificação da(s) via(s) do entorno imediato	Via Local	V4	P4
	Via Local	V5	P4
Grau de influência da IP instalada no entorno imediato	Média influência		
Iluminação Pública instalada na praça	4 postes com 1 lâmpada cada 11 postes com 2 lâmpadas cada 2 postes com 4 lâmpadas cada		
Iluminação Especial de Destaque instalada	Não possui iluminação instalada

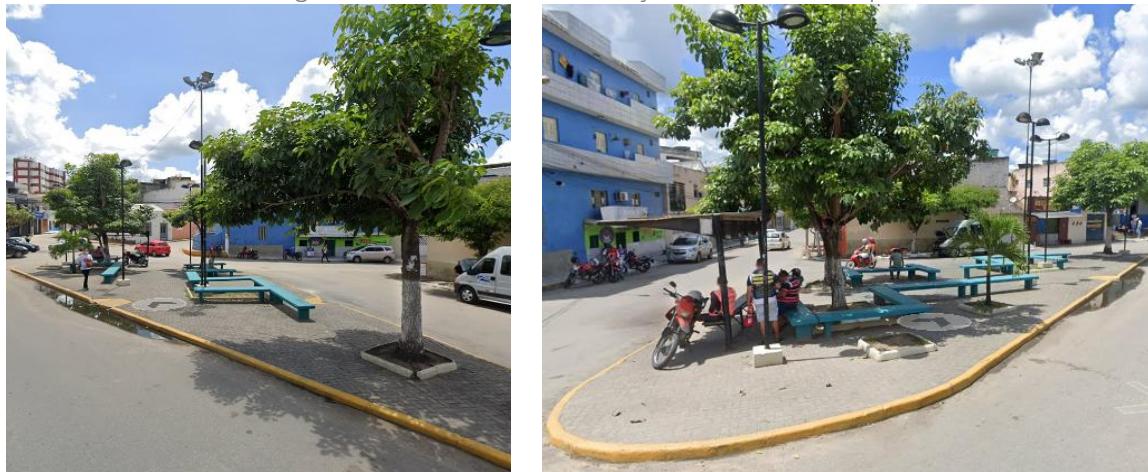
Figura 62 - Fotos visuais da Praça Rua Sebastião Lopes.

Localizada na Rua Sebastião Lopes, a praça possui grande visibilidade pelo público. A praça não possui monumentos históricos para instalação de iluminação de destaque.

Característica	Detalhamento
Classificação do bem	Praça
Tombamento	Não possui tombamento
Principais usos identificados para a praça	Contemplação Permanência Lazer
Elementos de interesse da Iluminação Especial de Destaque	Não possui elementos para iluminação especial de destaque

Característica	Detalhamento		
Classificação da(s) via(s) do entorno imediato	Via coletora	V3	P3
	Via Local	V4	P4
	Via Local	V5	P4
Grau de influência da IP instalada no entorno imediato	Baixa influência		
Iluminação Pública instalada na praça	5 postes com 2 lâmpadas cada 1 poste com 3 lâmpadas		
Iluminação Especial de Destaque instalada	Não possui iluminação instalada

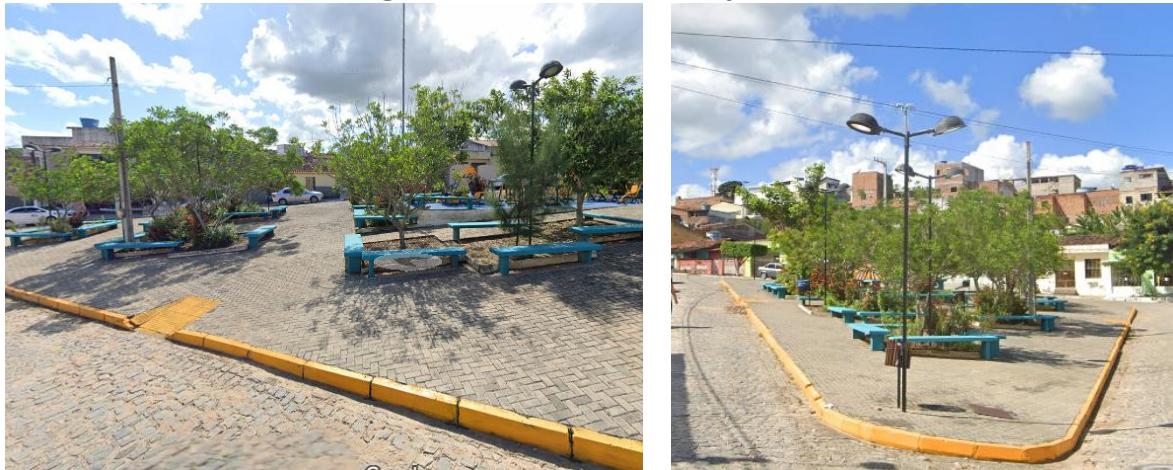
Figura 64 - Fotos visuais da Praça Rua Onze.

Localizada na Rua Onze, a praça possui grande visibilidade pelo público. A praça não possui monumentos históricos para instalação de iluminação de destaque.

Característica	Detalhamento		
Classificação do bem	Praça		
Tombamento	Não possui tombamento		
Principais usos identificados para a praça	Contemplação Permanência Lazer		
Elementos de interesse da Iluminação Especial de Destaque	Não possui elementos para iluminação especial de destaque		
Classificação da(s) via(s) do entorno imediato	Via local	V5	P4
Grau de influência da IP instalada no entorno imediato	Média influência		
Iluminação Pública instalada na praça	8 postes com 2 lâmpadas cada		
Iluminação Especial de Destaque instalada	Não possui iluminação instalada

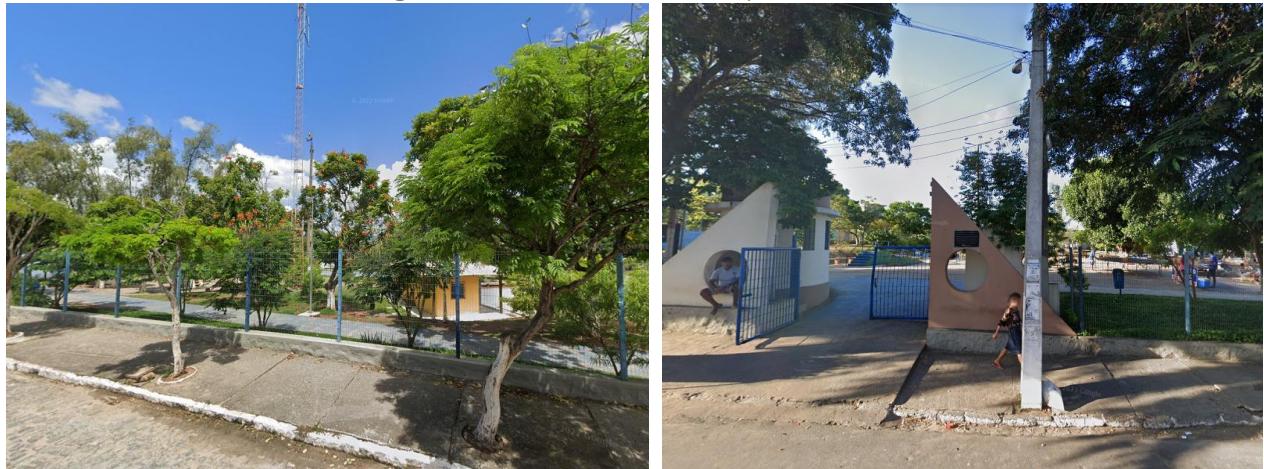
Figura 66 - Fotos visuais do Parque Bela Vista.

Localizado na Rua Dezenove, Bairro Bela Vista, o parque possui grande visibilidade pelo público. O parque não possui monumentos históricos para instalação de iluminação de destaque.

Característica	Detalhamento
Classificação do bem	Praça
Tombamento	Não possui tombamento
Principais usos identificados para a praça	Contemplação Permanência Passeio Lazer
Elementos de interesse da Iluminação Especial de Destaque	Não possui elementos para iluminação especial de destaque

Característica	Detalhamento		
Classificação da(s) via(s) do entorno imediato	Via coletora	V3	P3
	Via local	V5	P4
Grau de influência da IP instalada no entorno imediato	Baixa influência		
Iluminação Pública instalada na praça	3 postes com 1 lâmpada cada 31 postes com 2 lâmpadas cada 2 postes com 3 lâmpadas cada		
Iluminação Especial de Destaque instalada	Não possui iluminação instalada

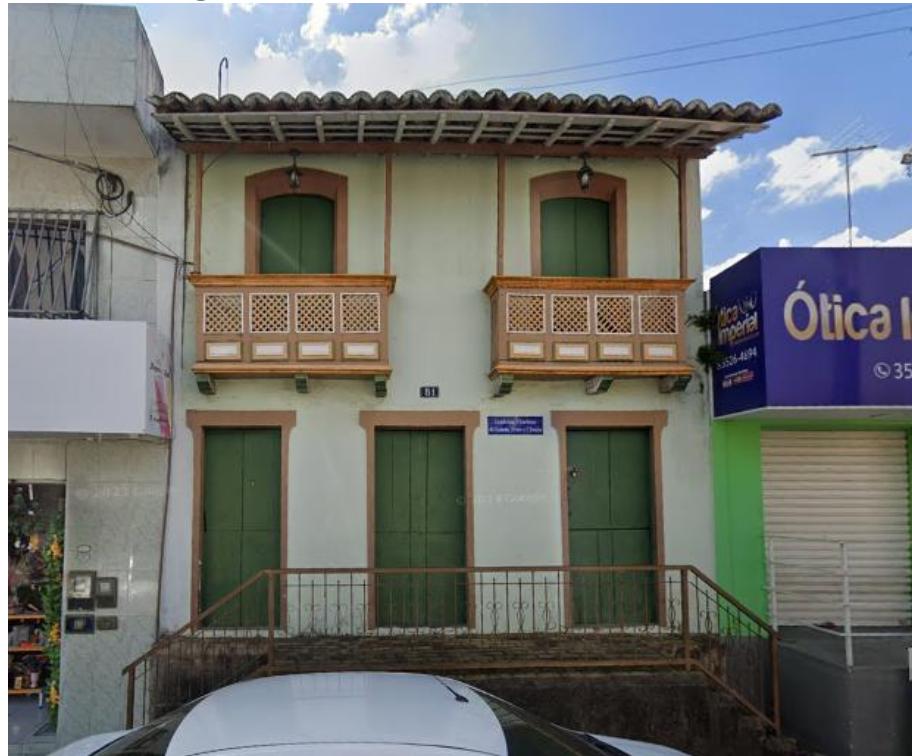
Figura 70 - Fotos visuais do Sobradinho Mourisco

Localizado na Rua Imperial, o edifício trata-se do único remanescente da antiga Povoação de Santo Antão da Mata. Atualmente o local sedia a Academia Vitoriense de Letras, Artes e Ciências. A edificação possui apenas uma fachada com grande visibilidade pelo público e as demais fachadas têm sua visualização obstruída por estabelecimentos comerciais. A edificação não possui equipamentos dedicados à iluminação de destaque instalados.

Característica	Detalhamento		
Classificação do bem	Edifício		
Tombamento	Tombado		
Elementos de interesse da Iluminação Especial de Destaque	Fachada A		
Classificação da(s) via(s) do entorno imediato	Via coletora	V3	P3
Grau de influência da IP instalada no entorno imediato	Média influência		
Iluminação Pública instalada	3 postes com 1 lâmpada cada		
Iluminação Especial de Destaque instalada	Não possui iluminação instalada

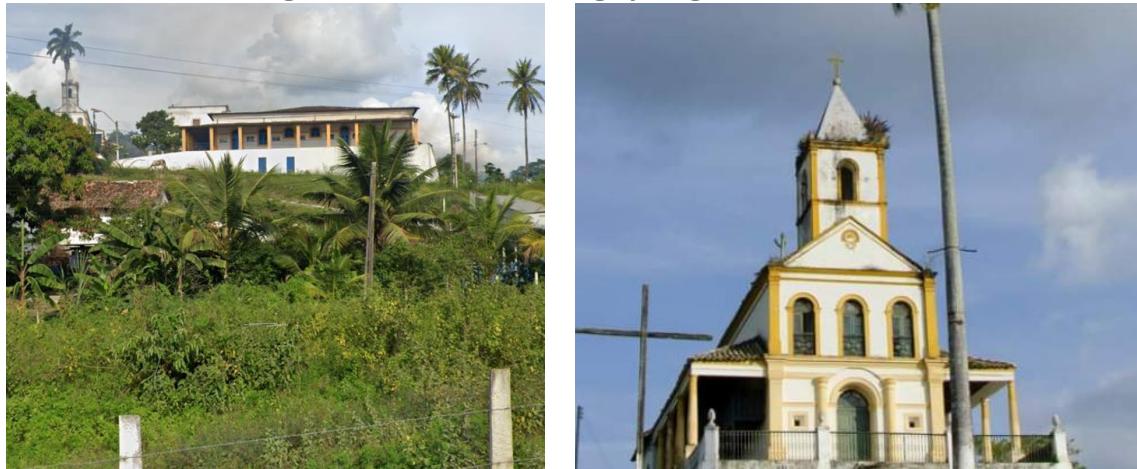
Figura 74 - Fotos visuais da Igreja Engenho Bento Velho

Localizado na Rodovia Luiz Gonzaga, a igreja possui fachadas com grande visibilidade pelo público. A fachada posterior da edificação não apresenta ornamentos. A edificação não possui equipamentos dedicados à iluminação de destaque instalados.

Característica	Detalhamento
Classificação do bem	Edifício
Tombamento	Não possui tombamento
Elementos de interesse da Iluminação Especial de Destaque	Fachadas A, B, C e D Cruz no topo da Fachada A
Gabarito da edificação	Médio Porte
Classificação da(s) via(s) do entorno imediato	Rural

Característica	Detalhamento
Grau de influência da IP instalada no entorno imediato	Sem influência
Iluminação Pública Instalada	Não possui iluminação pública instalada
Iluminação Especial de Destaque instalada	Não possui iluminação instalada
