PPP de Iluminação Pública

Vitória de Santo Antão/PE

Situação Técnico-Operacional

Atividades: Relatório de Diagnóstico da Situação Técnico-Operacional

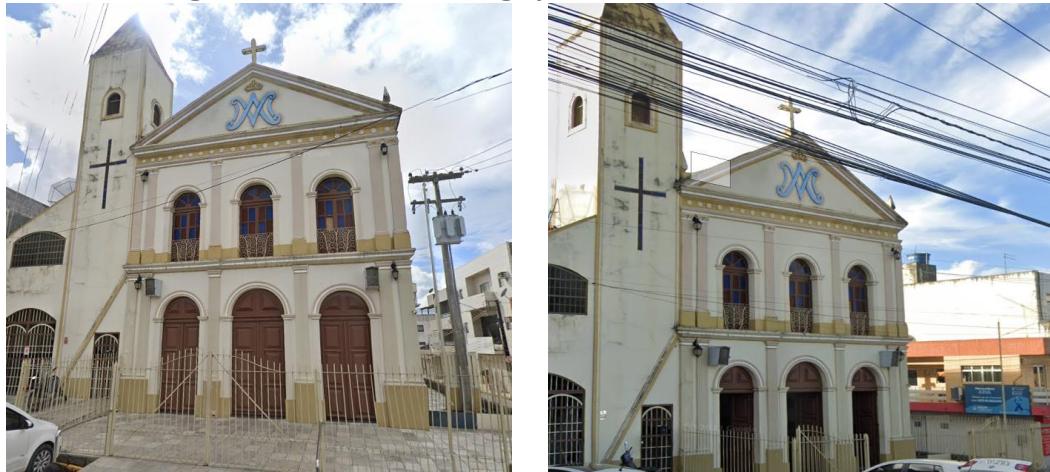
Figura 76 - Fotos visuais da Igreja de Nossa Senhora do Livramento

Localizada na Rua Rui Barbosa, a igreja possui duas de suas fachadas com grande visibilidade pelo público. A fachada posterior da edificação não apresenta ornamentos e tem sua visualização obstruída por estabelecimentos comerciais. A edificação não possui equipamentos dedicados à iluminação de destaque instalados.

Característica	Detalhamento		
Classificação do bem	Edifício		
Tombamento	Não possui tombamento		
Elementos de interesse da Iluminação Especial de Destaque	Fachadas A e B Crucifixo no topo da Fachada A		
Gabarito da edificação	Médio Porte		
Classificação da(s) via(s) do entorno imediato	Via Arterial	V2	P3
	Via Coletora	V3	P3
Grau de influência da IP instalada no entorno imediato	Média influência		
Iluminação Pública instalada	5 postes com 1 lâmpada cada		
Iluminação Especial de Destaque instalada	Não possui iluminação instalada

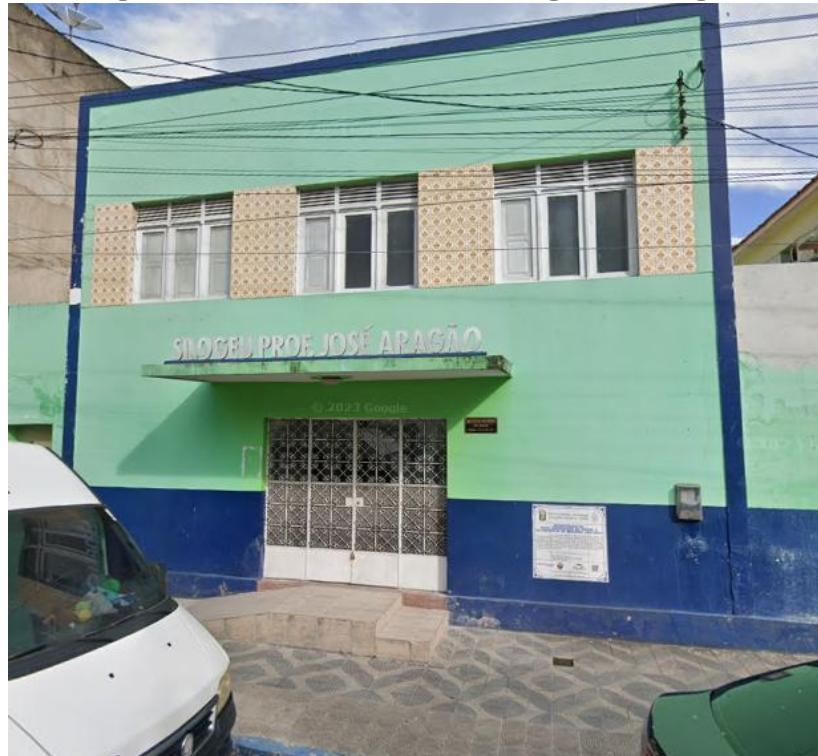
Figura 78 - Fotos visuais do Teatro Silogeu José Aragão

Localizado na Rua João Fernandes Vieira, a edificação possui apenas uma de suas fachadas com grande visibilidade pelo público e as demais fachadas têm sua visualização obstruída por estabelecimentos comerciais. A edificação não possui equipamentos dedicados à iluminação de destaque instalados.

Característica	Detalhamento		
Classificação do bem	Edifício		
Tombamento	Não possui tombamento		
Elementos de interesse da Iluminação Especial de Destaque	Fachada A		
Gabarito da edificação	Médio Porte		
Classificação da(s) via(s) do entorno imediato	Via Local	V5	P4
Grau de influência da IP instalada no entorno imediato	Baixa influência		
Iluminação Pública instalada	2 postes com 1 lâmpada cada		
Iluminação Especial de Destaque instalada	Não possui iluminação instalada

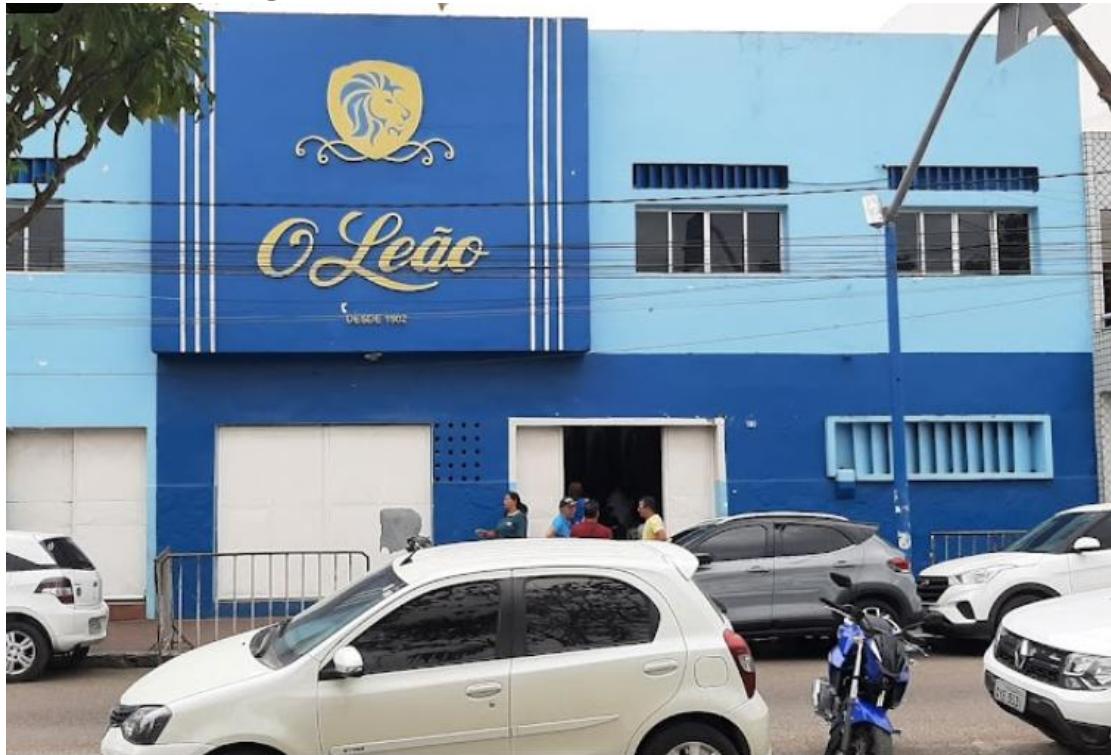
Figura 80 - Fotos visuais do Clube Abanadores O Leão

Localizado na Rua João Fernandes Vieira, a edificação possui apenas uma de suas fachadas com grande visibilidade pelo público. A edificação possui apenas uma fachada com grande visibilidade pelo público e as demais fachadas têm sua visualização obstruída por estabelecimentos comerciais. A edificação não possui equipamentos dedicados à iluminação de destaque instalados.

Característica	Detalhamento		
Classificação do bem	Edifício		
Tombamento	Não possui tombamento		
Elementos de interesse da Iluminação Especial de Destaque	Fachada A		
Gabarito da edificação	Grande Porte		
Classificação da(s) via(s) do entorno imediato	Via Arterial	V2	P3
	Via Local	V5	P4
Grau de influência da IP instalada no entorno imediato	Média influência		
Iluminação Pública instalada	4 postes com 1 lâmpada cada		
Iluminação Especial de Destaque instalada	Não possui iluminação instalada

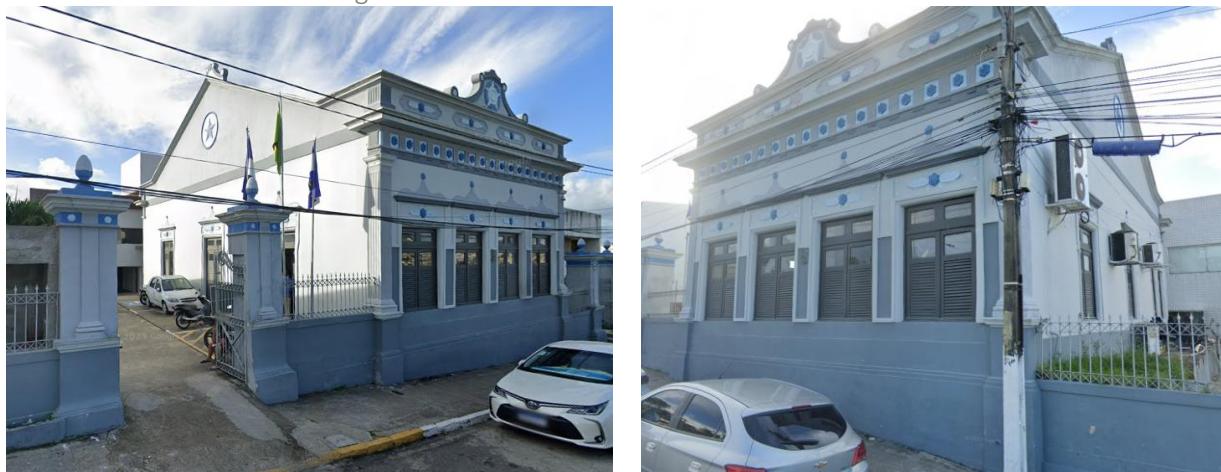
Figura 82 - Fotos visuais da Câmara de Vereadores

Localizado em frente à Praça Três de Agosto, a edificação possui três de suas fachadas com grande visibilidade e apenas uma fachada com visualização obstruída por estabelecimentos comerciais. A edificação não possui equipamentos dedicados à iluminação de destaque instalados.

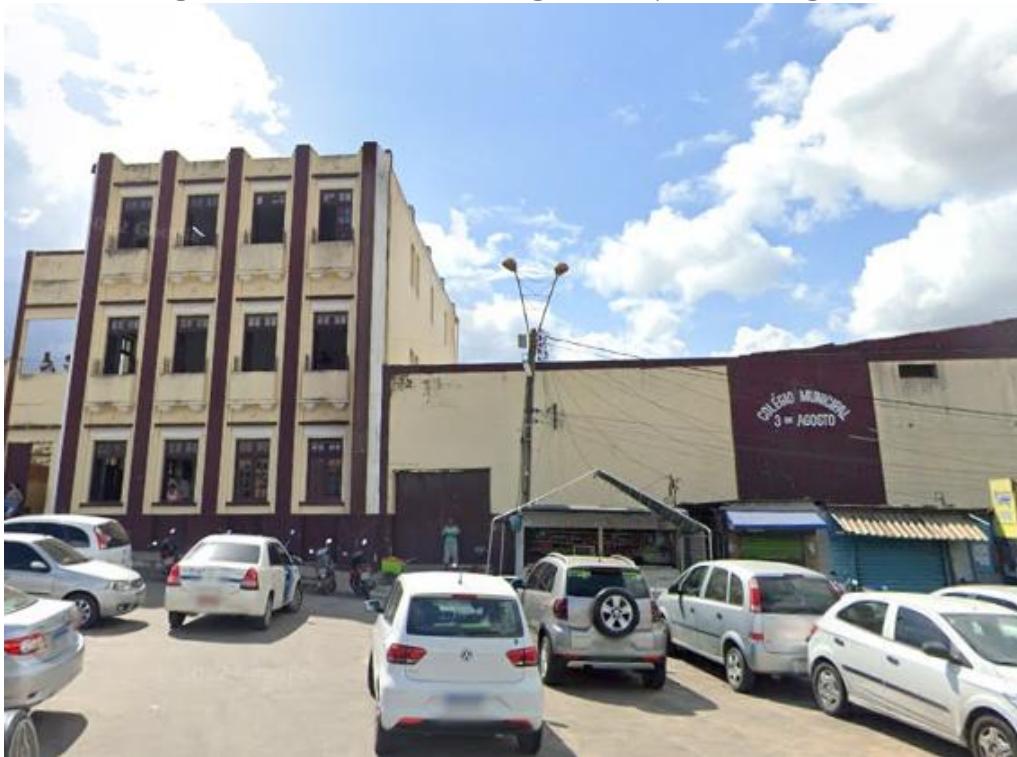
Figura 84 - Fotos visuais do Colégio Municipal Três de Agosto

Localizado em frente à Praça Leão Coroado, a edificação possui apenas uma fachada com grande visibilidade pelo público e as demais fachadas têm sua visualização obstruída por estabelecimentos comerciais. A edificação não possui equipamentos dedicados à iluminação de destaque instalados.

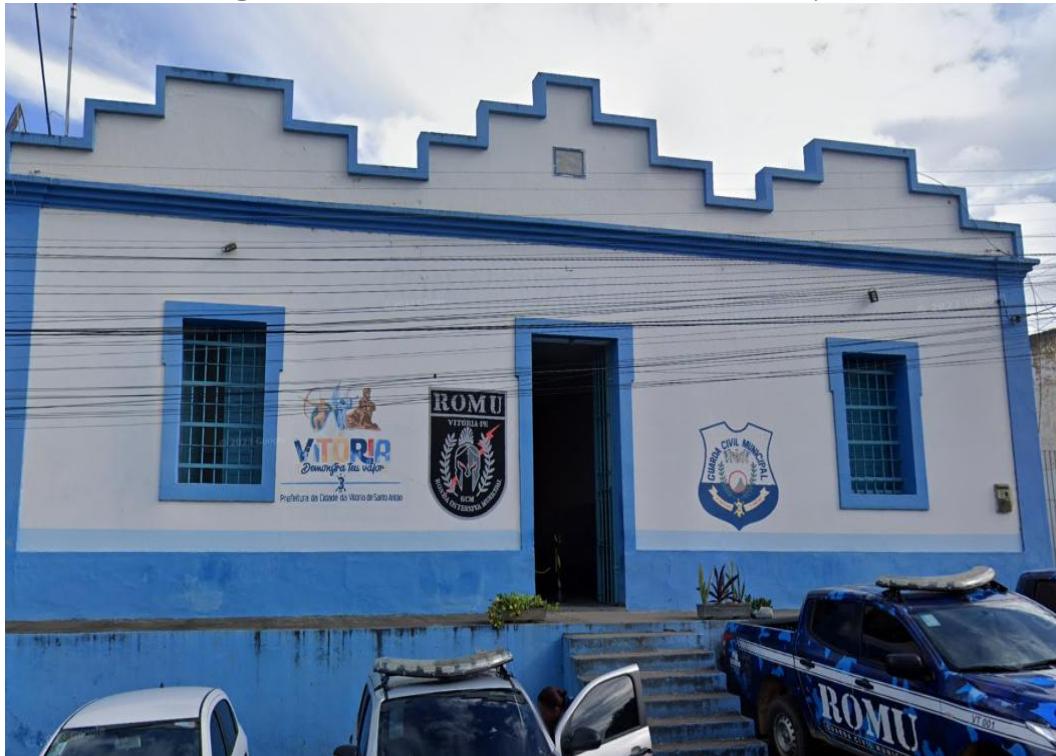
Figura 86 - Fotos visuais da Sede da Guarda Municipal

Localizado na Rua Pedro Ribeiro, a edificação possui apenas uma de suas fachadas com grande visibilidade pelo público e as demais fachadas têm sua visualização obstruída por estabelecimentos comerciais. A edificação não possui equipamentos dedicados à iluminação de destaque instalados.

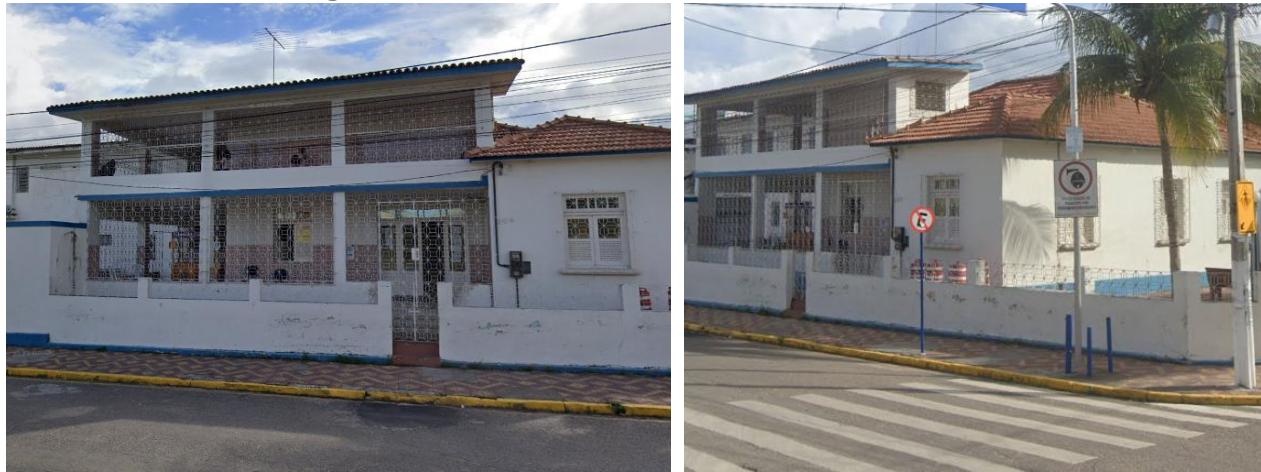
Figura 88 - Fotos visuais da Sede da Secretaria de Cultura

Localizado na Avenida Silva Jardim, a edificação possui duas de suas fachadas com grande visibilidade pelo público e as demais fachadas têm sua visualização obstruída por estabelecimentos comerciais. A edificação não possui equipamentos dedicados à iluminação de destaque instalados.

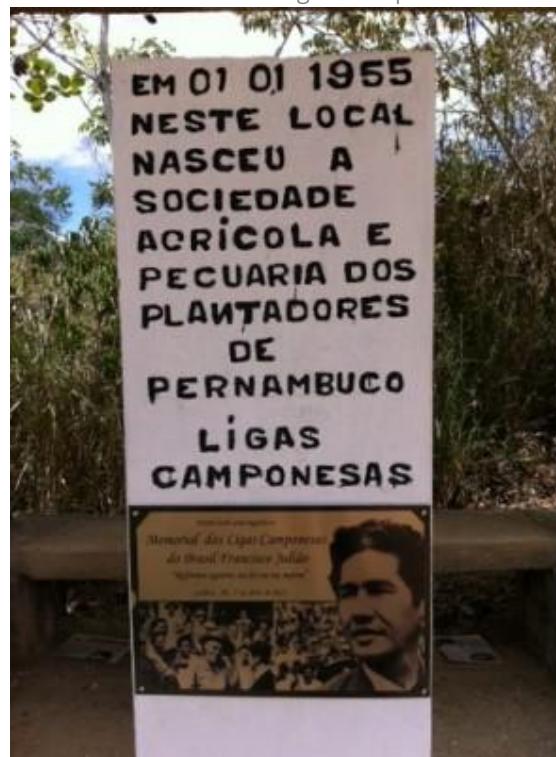
Figura 90 - Fotos visuais do Memorial das Ligas Camponesas do Brasil: Francisco Julião

Localizado no Sítio Engenho Galileia, onde nasceu as ligas camponesas, o movimento que congregou homens e mulheres na luta por terra, por direitos e justiça social. O monumento não possui equipamentos dedicados à iluminação de destaque instalados.

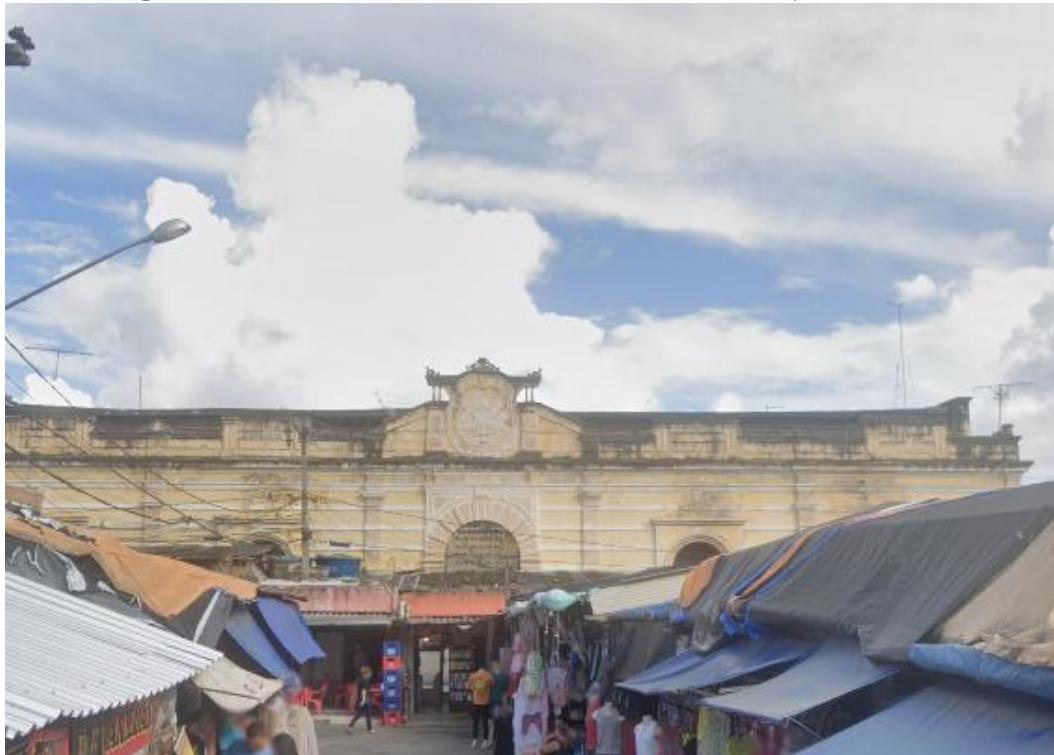
Figura 92 - Fotos visuais da Sede do Mercado Público Duque de Caxias

Localizado na Rua André Vidal de Negreiros, o mercado completou 109 anos. A edificação possui suas fachadas parcialmente obstruídas por estabelecimentos comerciais. A edificação não possui equipamentos dedicados à iluminação de destaque instalados.

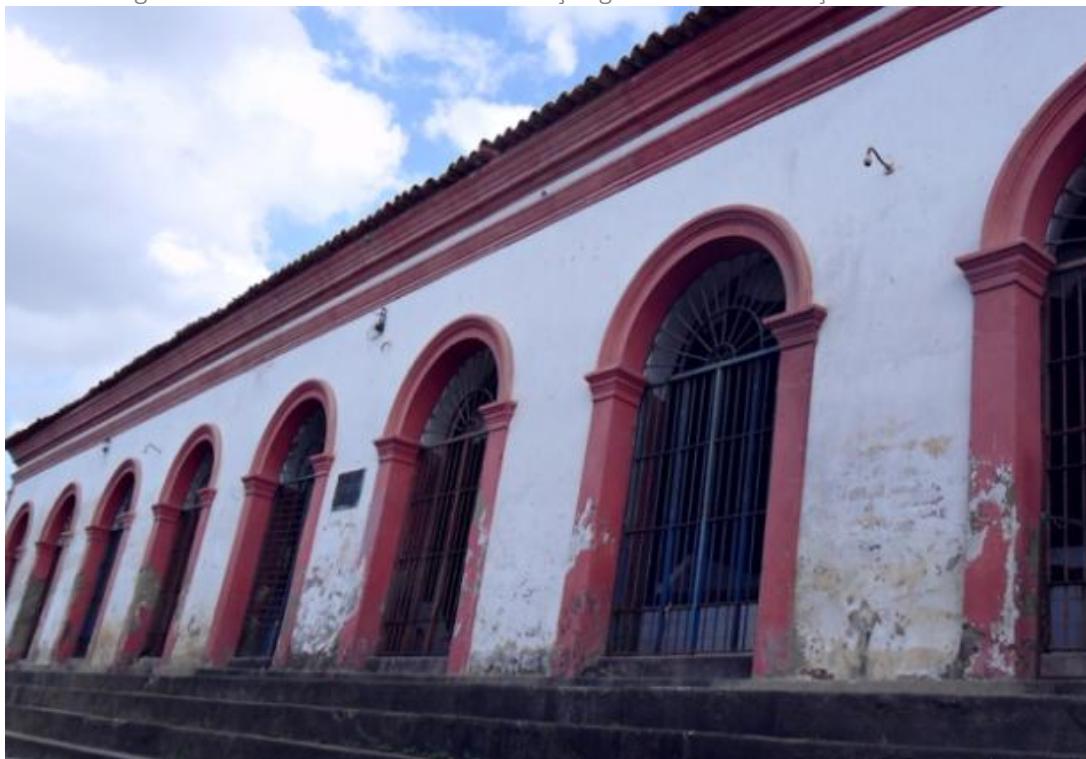
Figura 94 - Fotos visuais da Sede do Açougue Público da Praça 13 de Maio

Localizado na Rua Treze de Maio, o açougue foi construído em 1865. As fachadas da edificação têm sua visualização obstruídas por estabelecimentos comerciais. A edificação não possui equipamentos dedicados à iluminação de destaque instalados.
